## مشاريع صيانة وترميم قلعة الجزائر

### The projects of conservation and restoration of Algiers citadel

ط.د. زينب شلبي<sup>(1)</sup> \* . د. مسعود حميان<sup>(2)</sup>

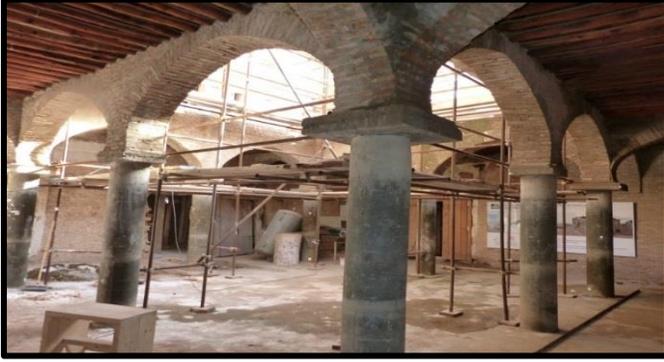
كانت تدخلات 1990 إلى 1992 بإدارة الوكالة الوطنية للآثار وحماية المواقع التاريخية والمعالم، OFIRAC، PKZ، أما عن الشركة المكلفة بالتنفيذ فكانت EBA، وتم تقسيم قلعة الجزائر إلى قطاعات تدخل، حيث يقابل كل قطاع هيكلاً مستقلاً مكانياً، وتم البدء في أعمال التدعيم، إزالة بعض الأرضيات الخشبية التقليدية، وتعرية معظم الهياكل وإزالة التلييس عنها وهذا ما سيتسبب في دخول وتسرب مياه الأمطار إلى الجدران والتأثير على مختلف المباني بسبب غياب الحماية التي كان يوفرها التلييس، خاصة وأن العملية بين إزالة التلييس والبدء الفعلي في عمليات الترميم كانت طويلة جدا، وتم البدء من قصر البايات الذي كان يعرف وضعياً متدهورة جدا حيث تم استبدال الأعمدة الرخامية الموجودة في الطابق الأرضي بأعمدة من الاسمنت لحمل الثقل الزائد الصورة رقم (04)

صورة رقم (04): الأعمدة الاسمنتية المضافة بقصر البايات.

- التدخلات التي كانت في قصر البايات كاستبدال الأعمدة الرخامية بأعمدة إسمنتية في الطابق الأرضي.

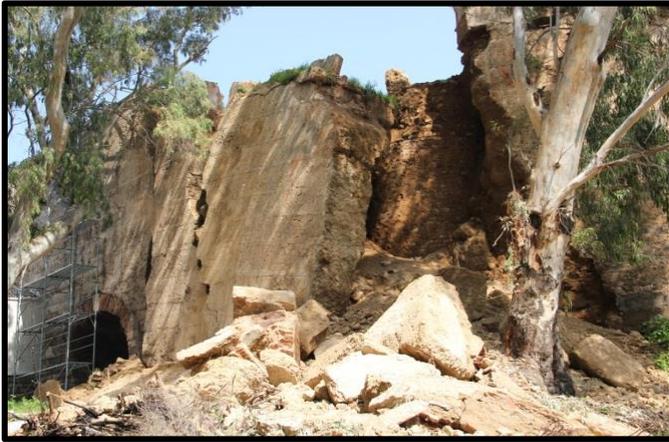
بحسب تصريحات التقنيان الساميان الهاشمي سعدي وفضيل شلوتي وهما عاملان بقلعة الجزائر، كانت هناك تدخلات لإعادة بناء السور الخارجي لقلعة الجزائر بعد انهياره بسبب الأمطار والموجود على الجهة اليمنى من مدخل باب الجديد.  
الصورة رقم (05)

صورة رقم (05): انهيار جزء من السور الخارجي للقلعة. عن هاشمي سعدي

تمت التدخلات من طرف المؤسسة الإسبانية GERCA مع مشاركة جزائرية من OGBEC، وجرت باتباع الخطوات التالية:

- تم إسناد السور باستعمال دعائم حديدية، وتغطيته بسقف، ثم تقطيع الجهة الخارجية من الجدار إلى مربعات والتي تحوي الأجر والملاط وجزء من الطابية بمقدار 2 سم (لأن الأسوار الخارجية بنيت بالتقنية المزدوجة)، وتم ترقيم هذه المربعات ووضعت على الجانب، بعدها تم إزالة التراب المركوم الذي كان داخل السور.

- وضع أساس من الإسمنت المسلح، مع وضع دعائم حديدية ليستند عليها الجدار، ثم البدء بعملية البناء باستعمال الأجر والملاط في المناطق المنهارة، أما المناطق

التي تم منها إزالة المربعات فقد أعيد تركيبها، وإكمال البناء.

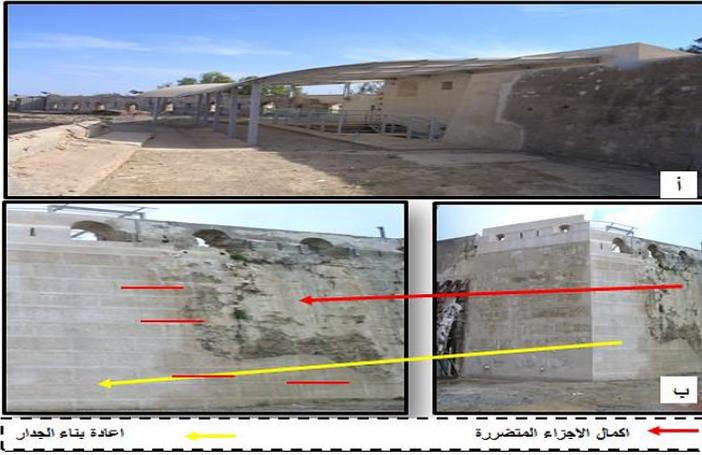
بعدها تم وضع طبقات من التراب وتدميكة، ثم إسناده بوضع الحجارة ذات الأشكال المختلفة وشدها بواسطة شبكة حديدية système de gabionnage، مع عدم إكمال بناء كامل الجدار بسبب وجود آثار لجدار يعود للفترة الوسيطة، وترك نافذة أثرية لرؤية الطابوقة الأصلية للجدار، ثم تم تلبيس الجدار من الخارج والداخل، ووضع سقف له لتفادي دخول مياه الأمطار للأجزاء التي لم تكتمل إعادة بنائها. الصورة رقم (06).

صورة رقم (06) : شكل الجدار بعد عملية الترميم داخليا وخارجيا

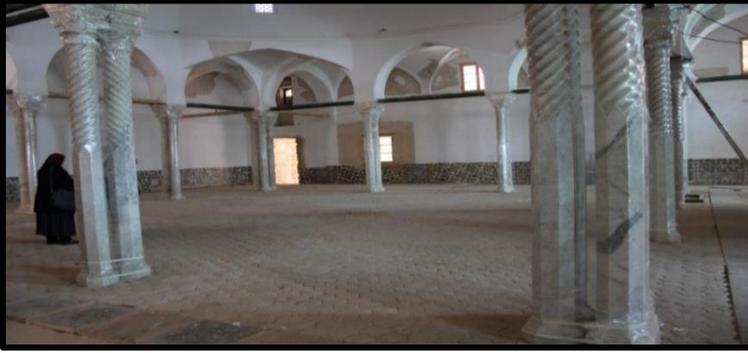
وتم ترميم كلي للمسجد بالنسبة للجدران والقبعة وقاعة الصلاة والأعمدة الرخامية بها إذ تم تنظيفها بطريقة ميكانيكية باستعمال جهاز micro burin والتي تبدو آثاره واضحة على الأعمدة الرخامية بشكل خدوش، ثم تم لفها بواسطة غشاء بلاستيكي لحمايتها أثناء عملية الطلاء. الصورة رقم (07).

صورة رقم (07) : قاعة الصلاة بمسجد الداى بعد الترميم .

- استخدام مواد وطرق بأيدي غير خبيرة ما أحدث أضرارا كبيرة مثلا تنظيف

الأعمدة الرخامية بمسجد الداوي باستعمال micro burin.

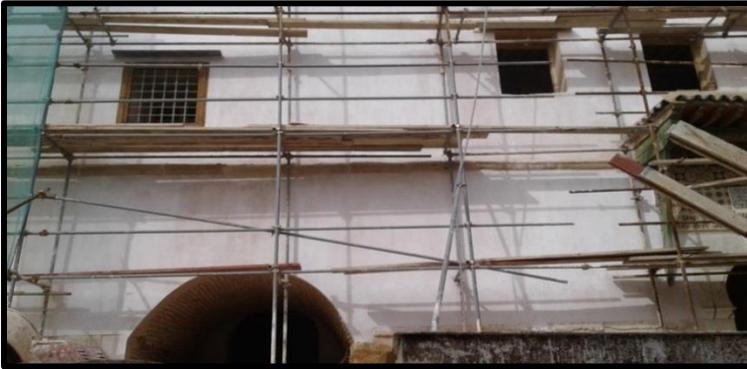
صورة رقم (08) : طلاء واجهة مسجد الداى بالجير

وفي الوقت الحالي يتم طلاء الجدران الخارجية لمسجد الداى بالطلاء الجيري كخطوة أخيرة من الترميم والحماية ضد تأثير مياه الأمطار والرطوبة . الصورة رقم (08)

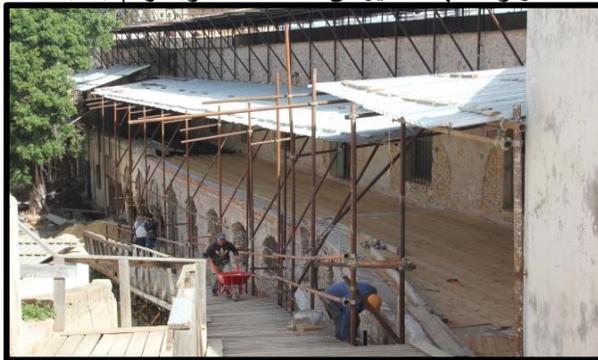
صورة رقم (09) : إعادة ترميم المخازن بالقلعة وتسقيفها

وتم إزالة سقف الطابق الأرضي من المخازن وإعادة تركيبه من جديد باستعمال خشب جديد، حيث وضعت أخشاب مزلعة طليت أطرافها التي تكون في تماس مع الجدران بواسطة مادة البيتومين، ثم صفت فوقها ألواح خشبية بطريقة عرضية تم طلاؤها بزيت الكتان، وتوجد بها الكثير من العقد. الصورة رقم (09).
