قراءة جديدة لتخطيط وعمارة جامع سامراء الكبير  
( جامع الملوية )

م. منتصر صالح كاظم  
كلية الاثار - جامعة سامراء

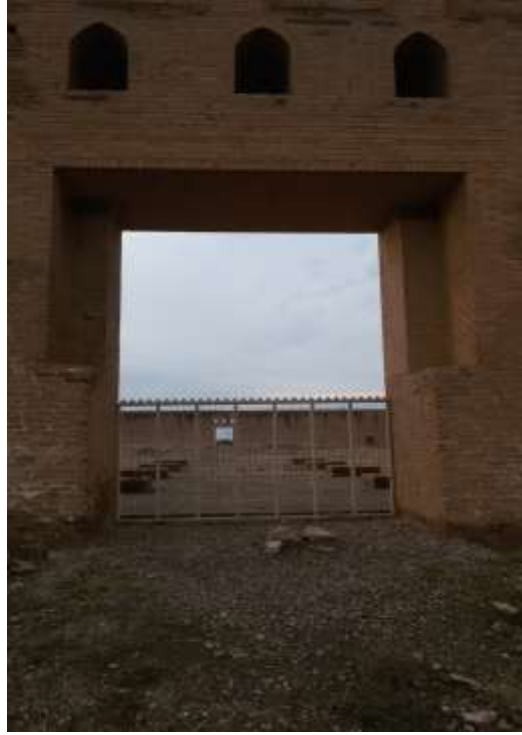
القبلة فان العقود واضحة للعيان . وهذه هي صفات العمارة العباسية باستعمال العقود في البناء . وللأسف ان المداخل بهذه الصيانة فقدت كثيراً من رونقها وعظمة بنائها بالعقود المستقيمة التي إضافتها لها هيئة الصيانة والترميم لعدم الانضباط والعلمية والمهنية بأعمال الترميم . و وضعت هيئة الترميم أعلى كل مدخل ثلاث نوافذ ، (حنايا نافذة) بالرغم من عدم وجودها فوق المدخل الوسط في الجهة الشمالية الذي كان يفترض ان يكون انموذجاً لترميم المداخل الأخرى . وكان سبب وضع هذه الحنايا هو اعتقاد (كرزويل) اذ قال بالاعتقاد : ( هذا يعني كانت هنالك عدة نوافذ صغيرة ذات اقواس (( ربما ٣)) فوق كل باب )<sup>(١١)</sup> ونرى انها وضعت ثلاث نوافذ على اعتقاد كرزويل ( شكل - ٣ ) .

كما عملت بعثات الصيانة والترميم على صيانة المداخل الرئيسية وجعلتها ضيقة من الأسفل متسعة من الأعلى ( شكل -٣). وهذا غير موجود في المدخل الشمالي الاوسط في الجدار الشمالي ، وكذلك المدخل الثاني في الجدار الشرقي من الجهة الجنوبية هو الاخر وصلت لنا عضاداته سليمة لم نجد فيها مثل هذا النمط الذي استعمل في ترميم المداخل الرئيسية الأخرى .<sup>(١٦)</sup> و ربما كان سبب هذه الإضافة هي ان بعض المداخل قد سقط اعلاها لسبب او اخر ، فأصبحت واسعة من الأعلى ضيقة من الأسفل فاتخذتها هيئة الترميم اصلاً للبناء كما هو واضح في (شكل -٣).

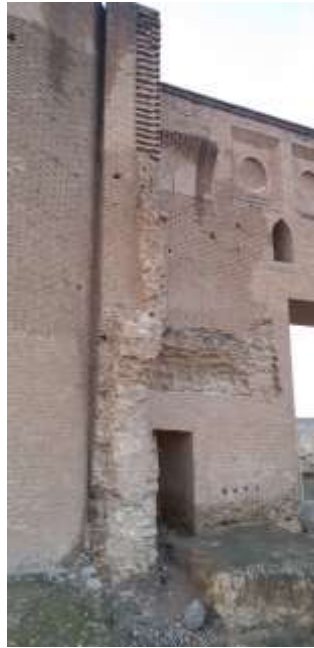
ومما يدل انها لم تكن مداخل او نوافذ أرضية وجود الحنيتين في نهاية الجدار الشرقي والغربي من الجهة الجنوبية اذ تقعان اسفل السلالم ( شكل - ٤ ) .<sup>(١٥)</sup> وهما لا تصلحان في هذا الموقع ان تكونا مدخلين، او نافذة بسبب اعاقه السلم لها وعدم السماح بنفاذها . كما ان اثر رفع الاجر و نفاذها واضح في بعضها مما يؤكد انها كانت مغلقة قبل رفع اجرها، لكننا اليوم نجدها قد نفذت بسبب ما ذكرناه سابقاً

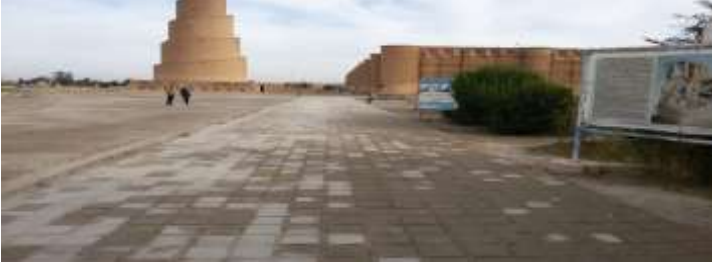
( شكل - ٧ )

كما ان بين الدار او القصر الذي يقع شرق المأذنة انف الذكر والمأذنة توجد وحدة بنائية (رقم ١١ في المخطط -٢) وهي كذلك واضحة في ( مخطط -١) وهي اشبه بالوحدات البنائية التي تقع شرق المسجد انفة الذكر والتي اطلق عليها ربيع القيسي اسم مظلات و ارضياتها واضحة مبلطة بالأجر الفرشي وفيها (١١) صفاً من الاكتاف في كل صف (٩) اكتاف وبين كتف وكتف (٣.٢٥)سم. الا ان هذه الاكتاف تختلف عن اكتاف المسجد لأنها ذات شكل مربع و اكتاف المسجد مئمنه وفي زواياها أعمدة اما في هذه الوحدة البنائية فهي مربعة قطعت زواياها وبرزت من الزوايا شكل مثلث ( شكل -٨) وهذا الكتف تم العثور عليه وتطيفه من قبل الاخ المنقب حسن الشكرجي الذي رافقني في الزيارات الميدانية واخذ القياسات. (٤٨) ولم يستعمل في هذه الاكتاف أعمدة لكون الاعمدة باهظة الأثمان وصعب الحصول عليها وان الاعمدة التي استعملت في اكتاف المسجد تم جلبها من شمال سوريا. (٤٩) و من عينتاب. (٥٠) لذلك الاكتاف في الوحدات البنائية التي تحيط بالمسجد كانت خالية من الاعمدة . واذا عدنا الى الوحدة البنائية التي نحن بصدد الحديث عنها نجد لها شبيهه مماثل غرب المأذنة ( رقم ١٢ مخطط -٢) و (مخطط - ١) ولكن هذه الوحدة العمارة قد ضاعت بسبب تسويتها مع الأرض عندما اضاعوا القصر او الدار التي تقع غرب المأذنة التي ذكرناها قبل قليل وأصبحت هذه الوحدة البنائية والقصر مستوية مع الارض فوقها تبليط بمادة الاسمنت ، وهي جزء من الطريق الذي يؤدي الى المأذنة ( شكل -٧) .

رجب انها كانت أعمدة رخامية وليس خشبية بسبب ان الاعمدة الخشبية لا تقاوم قوة الرياح على هذا الارتفاع وكذلك عوامل المناخ الأخرى ، بالرغم من ان الهيئة الفنية التي اوفدتها مديرية الآثار العامة سنة ١٩٧٠م لصيانة المأذنة ، تؤيد رأي هرتسفيلد لكونها وجد اثار لعمود خشبي .<sup>(٦٢)</sup> ونحن نقول ان هذا العمود الخشبي ربما وضع في وقت لاحق كإشارة او راية للاحتفال بمناسبة ما ، وليس من اصل البناء . ومع الأسف ان الملوية بعد كل اعمال الصيانة والترميم التي جرت عليها لم تأخذ بأصل هذا البناء مثل الجوسق (قبة تقوم على أعمدة) اعلاها وسياج خشبي ومنحدر وليس سلم . بل كل من كتب عن المأذنة رأى لها سلم من (٣٩٩) درجة ، وهذا السلم هو من جراء الترميم الخاطئ . وكذلك قامت الهيئة بوضع مسند من حديد يدور مع بدن المأذنة ليقفل خطر السقوط للسواح والزوار ( شكل -٧) وكذلك هذا لا يصح حسب قوانين منظمة اليونسكو .

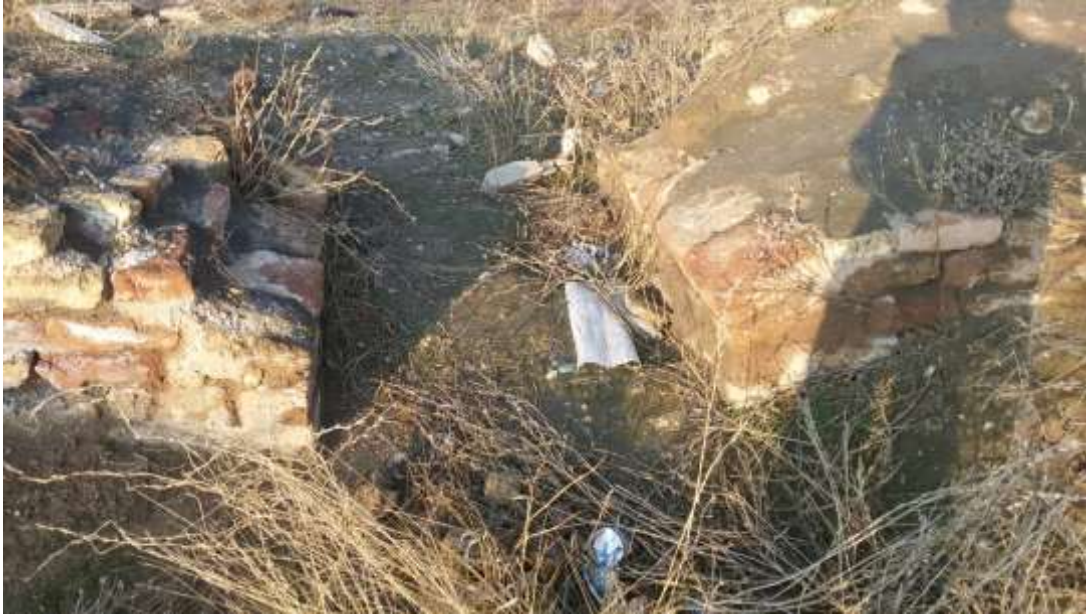
( شكل - ١١ )

ويحيط بالمسجد سور خارجي اطلق عليه البعض اسم السور الثاني . وهو في الحقيقة السور الوحيد لان جدران الجامع لا تعد سوراً بل هي الكتلة البنائية التي كونت الجامع . ان التسمية التي اطلقها الدكتور إسماعيل السامرائي على اسم السور تحت مسمى (السور الثالث ) ليست بصائبة<sup>(٦٦)</sup> و الصواب ان نطلق عليه اسم ( السور الثاني) . و السور الخارجي نطلق عليه اسم ( السور الاول). و هذا السور يحيط بالمسجد ومأذنته و وحداته العمارية ( الملحقات ) وسوره الثاني . وان طول هذا السور ٤٤٤×٣٧٦ م<sup>(٦٧)</sup> وهذا يعني ان السور يحيط بمساحة قدرها ١٦٦٩٤٤م<sup>٢</sup>. ضمت المسجد والمأذنة والملحقات والساحات والسور الثاني. ومن المؤلم ان هذا السور لم يأخذ حقه من الدراسة والوصف من قبل الباحثين ولا نعلم سبباً لذلك ، بانهم مروا عليه بشكل سريع . وفي حقيقة الامر انه يوجد فيه الكثير من المعلومات المهمة والتفاصيل البنائية وهي مازالت واضحة للعيان . و هو مبني من اللبن على عرض حوالي (٢)م وهو مدعم بالدعامات . وقدم لنا ربيع القيسي عنها معلومات يسودها شيء من الإرباك ، اذ يرى ان فيه (٦٨) دعامة (١٧) في كل من الجانب الشرقي والغربي و (١٥) في كل من الجانب الشمالي والجنوبي جميعها نصف اسطوانية ، و (٤) في الأركان وهي شبه اسطوانية<sup>(٦٨)</sup> لكنه لم يعط قياس عرض السور وتفاصيل مداخله وحتى عدد الدعامات التي سماها أبراج يسودها شيء من الشك . من دراستنا الميدانية تبين ان السور في الجهة الشمالية كان واضحاً في كثير من معالمه و تبين انه كان تسنده دعامات من الجهة الداخلة ومن الجهة الخارجية ( شكل -١٠) وقد وزعت بين كل دعامة خارجية وداخلية (١٥) م . وهذا ما نجده ايضاً في دعامات المسجد اذ ان المسافة بين دعامة وأخرى (١٥)م<sup>(٦٩)</sup>. وبما ان قياسات السور (٤٤٤×٣٧٦)م يمكن ان نستخرج عدد الدعامات من المعادلة الآتية السور الشمالي ( ٣٧٦ ÷ ١٥ = ٢٥ ) برج مع زيادة قليلة . اما السور الغربي ( ٤٤٤ ÷ ١٥ = ٢٩ ) مع زيادة قليلة . و قد يكون سبب هذه الزيادات والتفاوت البسيط هو مواقع المداخل . و وظيفة هذه الدعامات اسناد السور من الداخل والخارج كما ذكرنا . وهذا ينطبق على السور من الجهة الشرقي والجنوبي ايضاً<sup>(٧٠)</sup> . و المداخل في هذا السور قد بنيت بالأجر ( شكل -١١) وهي متفاوتة في قياساتها وان اعمال التتقيب لم تعتن بها مع شديد الأسف، وهي بحاجة الى تتقيب ، وحتى هرتسفيلد لم يرسمها في مخططه . الا ان معالمها واضحة شيئاً ما في الجانب الشمالي وقد عثرنا على (٣) مداخل الاوسط كبير يتوسط الجدار مقابل المأذنة وعلى يمين ويسار هذا المدخل مدخلان صغيران بنيت عضاداتهما من الاجر ( شكل -١١) .<sup>(٧١)</sup>
